**ПАСПОРТ ДОСТУПНОСТИ
объекта социальной инфраструктуры (ОСИ)**

№ 459 от 4 марта 2026 г.

АКТ ОБСЛЕДОВАНИЯ объекта социальной инфраструктуры (ОСИ)

Государственное бюджетное общеобразовательное учреждение средняя общеобразовательная школа № 362 Московского района Санкт-Петербурга 196233, Санкт-Петербург, проспект Космонавтов, дом 104, корпус 2, строение 1

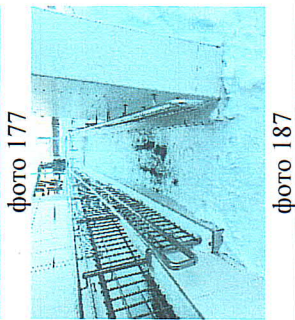
<p>фото 177</p>

<p>фото 187</p>	<p>Отсутствуют контрастные фотолуминесцентные полосы</p> <p>На краевых ступенях отсутствует контрастная противоскользящая тактильная маркировка. (что может привести к падению в условиях проведения экстренных эвакуационных мероприятий).</p> <p>Вдоль обеих сторон открытой лестницы установлены опорные поручни, и разделительные опорные поручни на двух уровнях:</p> <p>на высоте 0,95 м, и на высоте 0,73 м.</p> <p>Перед верхними и нижними маршами пандуса завершающие части поручней, выступающие за границы пандуса на 0,30 м. находятся не в горизонтальной плоскости, а под углом.</p>	<p>О,С,Г,У</p> <p>С</p> <p>О,С,Г,У</p> <p>К</p>	<p>-На эвакуационных лестничных маршах и на путях эвакуации установить непрерывную низкорасположенную фотолуминесцентную маркировку п.9.3.3.2, п.9.1.2.13 ГОСТ Р 34428-2018, п.4.3.5.7 ГОСТ Р 59812-2021</p> <p>-Краевую часть выделить контрастным цветом полосой общей шириной 0,08 - 0,10 м, как препятствие на пути движения п.6.2.8 СП59.13330.2020</p> <p>-Вдоль обеих сторон открытой лестницы необходимо соблюдать норму установки опорных поручней, и разделительных опорных поручней на двух уровнях: на высоте 0,9 м, и на высоте 0,7 м. п.6.2.11 СП.59.13330.2020</p> <p>-Перед маршем пандуса следует предусмотреть завершающие, горизонтальные части поручней, которые должны выступать за границы верхнего уровня пандуса на 0,30 м. п.5.1.13 СП 59.13330.2020</p>	<p>Текущий ремонт</p> <p>Организа- ционные решения</p>

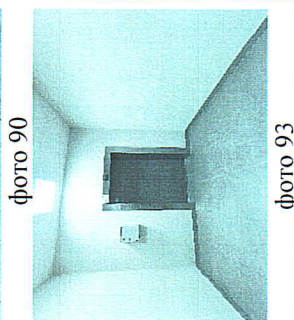
<p>фото 90</p>

<p>фото 93</p>	<p>Перед выходной дверью в лифтовое помещение отсутствует пиктограмма доступности для инвалидов «Лифт». В лифтовом помещении отсутствует пиктограмма «Номер этажа».</p> <p>На входной двери, отсутствует задержка автоматического закрытия двери продолжительностью не менее 5 секунд</p>	<p>К,О,С,Г,У</p> <p>К,О,С,Г,У</p>	<p>-На этажах установить пиктограммы «Лифт», «Номер этажа» в тактильном исполнении с рельефно-точечным шрифтом Брайля п.6.5.9 СП 59.13330.2020</p> <p>-Следует применять двери, обеспечивающие задержку автоматического закрытия дверей не менее 5 секунд п.6.1.5 СП 59.13330.2020</p>

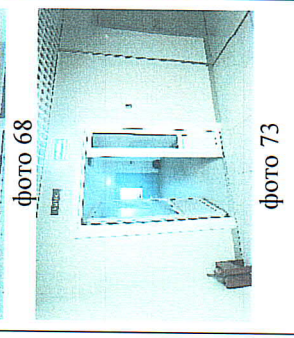
<p>фото 58</p>

<p>фото 73</p>	<p>У входной двери отсутствует информационная тактильная табличка с названием помещения. Дверная ручка и дверное полотно входной двери окрашены в один цвет что затрудняет распознавание дверного прохода и дверной ручки людям с ослабленным зрением. Ширина створки дверного полотна входной двери - 0,78м. Завышен порог входной двери 0,02м. У доводчика на входной двери, внутренней двери тамбура отсутствует задержка автоматического закрытия двери продолжительностью не менее 5 с</p>	К,О,С,Г,У С К,О,С,Г,У К,О,С,Г,У К,О,С,Г,У	<p>-У входной двери установить информационную табличку с названием помещения, в тактильном исполнении с рельефно-точечным шрифтом Брайля п.6.5.9 СП 59.13330.2020 -Выполнить контрастную цветовую маркировку габаритов ручки двери для облегчения идентификации дверного проема. п.6.4.1 СП 59.13330.2020 -Ширина створки должна быть 0,9 м. в соответствии с п.6.1.5 СП 59.13330.2020 -Пороги не должны превышать 0,014 м.п.6.2.4 СП 59.13330.2020 -Следует применять задержку автоматического закрытия дверей не менее 5 секунд п.6.1.5 СП 59.13330.2020</p>	Текущий ремонт Организационные решения

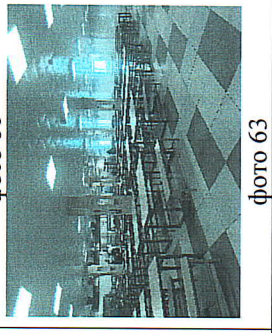
<p>фото 61</p>

<p>фото 63</p>	<p>Отсутствует обозначенная, отдельно выделенная, адаптированная зона для инвалидов.</p> <p>Поверхность столов индивидуального пользования находится на высоте не более 0,75 м над уровнем пола.</p>	К,О,С,Г,У	<p>-Обозначить отдельно отведённые адаптированные места для инвалидов информирующей тактильной табличкой с рельефно-точечного шрифта Брайля п.6.5.9 СП 59.13330.2020</p> <p>-В помещении зала расстановка столов, должна обеспечивать беспрепятственное движение инвалидов. Ширина прохода между столиками со стульями - не менее 0,90 м. должно быть не менее одного стола для МГН по 8.4.7. СП 59.13330.2020</p> <p>-Поверхность столов индивидуального пользования должна находиться на высоте не более 0,80 - 0,85 м над уровнем пола. Ширина и высота проема для ног должны быть не менее 0,75 м, глубина - не менее 0,50 м.п.8.1.7 п.6.4.4 СП 59.13330.2020</p>

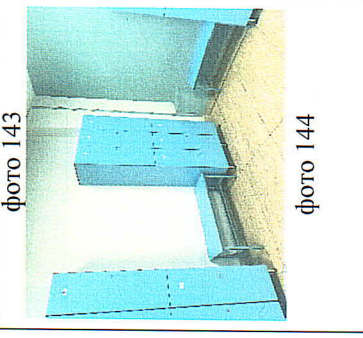
<p>фото 143</p>

<p>фото 144</p>	<p>обеспечивающая безопасность и удобство пользования. При выборе соответствующего оборудования следует учитывать возможность его использования различными категориями инвалидов и МГН. Отсутствует гардеробный шкаф для инвалидов.</p> <p>Отсутствует кнопка экстренной помощи. Отсутствует крючок для костылей, тростей Для ориентирования лиц с нарушением зрения, вдоль стен на входах из помещений для переодевания отсутствуют горизонтальные поручни.</p>	<p>К,О,С,Г,У</p> <p>К,О,С,Г,У</p>	<p>поверхности - от 0,42 до 0,48 м;- расстояние от спинки сиденья до поверхности сиденья - от 0,13 до 0,15 м; - высота спинки сиденья - от 0,16 до 0,21 м Подлокотники скамьи для МГН должны быть круглыми или овальными радиусом от 30 до 50 мм. Поверхность расположить на высоте от 0,20 до 0,23 м от поверхности сиденья п.6.4.4 СП 59.13330.2020 -Установить кнопку экстренной помощи вызова со шнурком в соответствии с СП 59.13330.2020 -Установить крючок для костылей п.6.3.3 СП 59.13330.2020 -На выходах из помещений для переодевания и душевых следует устанавливать горизонтальные поручни на высоте от пола в пределах от 0,90 до 1,20 м, п.8.5.8 СП 59.13330.2020</p>	<p>Текущий ремонт</p> <p>Организа ционные решения</p>
