**ПАСПОРТ ДОСТУПНОСТИ
объекта социальной инфраструктуры (ОСИ)**

№ 460 от 4 марта 2026 г.

АКТ ОБСЛЕДОВАНИЯ объекта социальной инфраструктуры (ОСИ)

Государственное бюджетное общеобразовательное учреждение средняя общеобразовательная школа № 362 Московского района Санкт-Петербурга 196233, Санкт-Петербург, Витебский пр., дом 85, корпус 2, Литера А

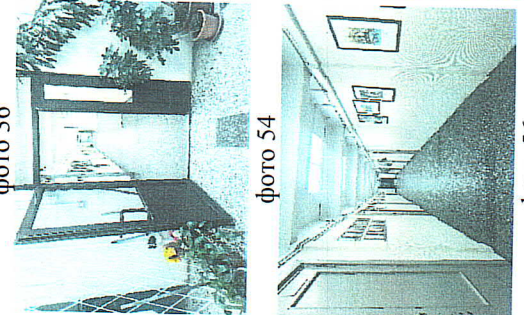
фото 36

фото 54	<p>Отсутствует тактильная рельефно-графическая информационная мнемосхема, отображающая информацию о помещениях в здании, не мешающая основному потоку посетителей.</p> <p>Отсутствует обеспечение средствами информационной поддержки</p> <p>На прозрачных полотнах внутренних дверей тамбура отсутствует контрастная маркировка.</p> <p>Дверная ручка и дверное полотно внутренней двери тамбура окрашены в один цвет что затрудняет распознавание дверного прохода и дверной ручки людям с ослабленным зрением.</p> <p>На внутренней двери тамбура, отсутствует задержка автоматического закрывания двери не менее 5 с</p>	К, С, Г, У	<p>- Установить мнемосхему для идентификации доступа к помещениям в здании с использованием рельефно-линейного шрифта, а также рельефно-точечного шрифта Брайля п.6.5.9 СП 59.13330.2020</p> <p>- Предусмотреть технические средства информирования, и сигнализации, обеспечивающие визуальное, тактильное, звуковое информирование, в пространстве для всех категорий инвалидов п.6.5.2-6.5.3 СП 59.13330.2020</p> <p>- На прозрачных полотнах входных дверей предусмотреть яркую контрастную маркировку на двух уровнях: 0,90 - 1,00 м и 1,30 - 1,40 м. с обеих сторон дверного полотна п.6.1.6 СП 59.13330.2020</p> <p>- Выполнить контрастную цветовую маркировку габаритов ручки двери для облегчения идентификации дверного проема. п.6.4.1 СП 59.13330.2020</p> <p>- Следует применить задержку автоматического закрывания двери не менее 5 секунд п.6.1.5 СП 59.13330.2020</p>	Текущий ремонт Организа ционные решения

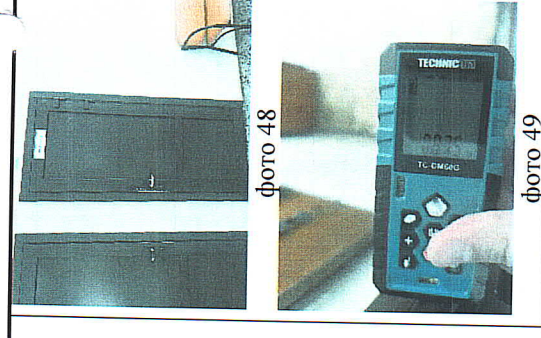
4.5	Канцелярия

<p>фото 48</p> <p>фото 49</p>	<p>У входной двери отсутствует информационная тактильная табличка с названием помещения.</p> <p>Ширина створки входной двери в свету менее нормы 0,87,5м.</p> <p>Дверная ручка и дверное полотно входной двери окрашены в один цвет что затрудняет распознавание дверного прохода и дверной ручки людям с ослабленным зрением.</p> <p>У входной двери, отсутствует задержка автоматического закрывания двери продолжительностью не менее 5 с</p>	<p>К,О,С,Г,У</p> <p>К,О,С,Г,У</p> <p>С</p> <p>К,О,С,Г,У</p>	<p>- У входной двери установить информационную табличку с названием помещения, в тактильном исполнении с рельефно-точечным шрифтом Брайля п.6.5.9 СП 59.13330.2020</p> <p>- Ширина одной створки должна быть 0,9 м. п.6.1.5 СП 59.13330.2020</p> <p>- Выполнить контрастную цветовую маркировку габаритов ручки двери для облегчения идентификации дверного проема. п.6.4.1 СП 59.13330.2020</p> <p>- Следует применить задержку автоматического закрывания дверей не менее 5 секунд п.6.1.5 СП 59.13330.2020</p>	Текущий ремонт Организа- ционные решения

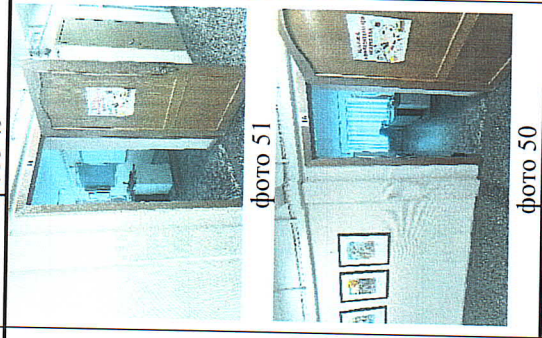
4.6	Учебные классы

<p>фото 51</p> <p>фото 50</p>	<p>У входной двери отсутствует информационная тактильная табличка с названием помещения.</p> <p>В полотне входной двери применена вращающаяся ручка круглой формы</p>	<p>К,О,С,Г,У</p> <p>К,О,С,Г,У</p>	<p>- У входной двери установить информационную табличку с названием помещения, в тактильном исполнении с рельефно-точечным шрифтом Брайля п.6.5.9 СП 59.13330.2020</p> <p>- Следует применить дверную ручку, которая должна иметь форму, позволяющую инвалиду управлять ей одной рукой и не требующую применения слишком больших усилий или значительных поворотов руки в запястье. Целесообразно ориентироваться на применение легко управляемых приборов и механизмов, а также С- и П-образных ручек на высоте 0,80 - 1, 10 м. п.6.4.3 СП 59.13330.2020</p>	Текущий ремонт Организа- ционные решения

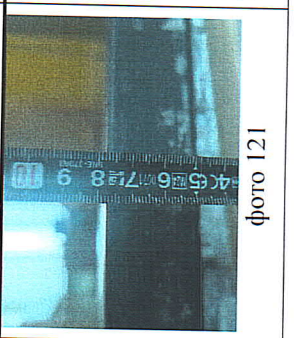
4.7	Библиотека

<p>фото 121</p>	<p>У входной двери отсутствует информационная тактильная табличка с названием помещения.</p> <p>Ширина створки входной двери в свету менее нормы 0,87,5м.</p> <p>Завышен порог входной двери 0, 10м.</p>	<p>К,О,С,Г,У</p> <p>К,О,С,Г,У</p> <p>К,О,С,Г,У</p>	<p>- У входной двери установить информационную табличку с названием помещения, в тактильном исполнении с рельефно-точечным шрифтом Брайля п.6.5.9 СП 59.13330.2020</p> <p>- Ширина одной створки должна быть 0,9 м. п.6.1.5 СП 59.13330.2020</p> <p>- Пороги не должны превышать 0,014 м.п.6.2.4 СП 59.13330.2020</p>	Текущий ремонт Организа- ционные решения

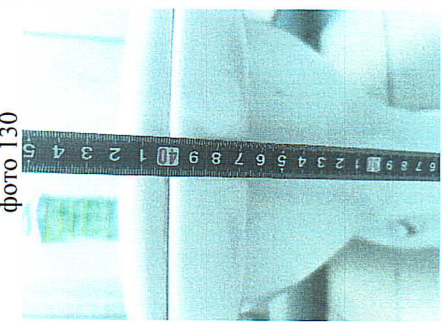
<p>фото 130</p>

<p>фото 132</p>	<p>Второе помещение Кабина уборной Ширина створки дверного полотна входной двери в свету - 0,62м. В полотне входной двери применена вращающаяся ручка шарообразной круглой формы.</p> <p>На входной двери кабины отсутствует задержка автоматического закрывания дверей не менее 5 секунд. Установлен унитаз. Высота унитаза 0,40м.</p> <p>У унитаза в зоне пересадки отсутствует откидной опорный парный поручень</p> <p>Расстояние между унитазом и стеной 0,35м.</p> <p>Отсутствуют крючок для костылей, тростей,</p> <p>Отсутствует кнопка экстренной помощи</p> <p>В двери не предусмотрено запирающее устройство с открыванием снаружи в экстренных случаях для оказания помощи и знаком индикации «занято/свободно». Кабина имеет размеры: 1,0 х 1,4м.</p>	<p>К,О,С,Г,У</p> <p>К,О,С,Г,У</p> <p>К,О,С,Г,У</p> <p>К,О,С,Г,У</p> <p>К,О,С,Г,У</p> <p>К,О,С,Г,У</p> <p>К,О,С,Г,У</p> <p>К,О,С,Г,У</p>	<p>-Ширина створки должна быть 0,9 м. в соответствии с п.6.1.5 СП 59.13330.2020</p> <p>-Следует применить дверную ручку, которая должна иметь форму, позволяющую инвалиду управлять ей одной рукой и не требующую применения слишком больших усилий или отворота руки в запястье на высоте 0,80 - 1,10 м. п.6.4.3 СП 59.13330.2020</p> <p>-Применить доводчик с закрыванием двери не менее 5 с.п.6.1.5 СП 59.13330.2020</p> <p>-Применить унитаз, имеющий высоту 0,45-0,5 м. и длину 0,7 м. п.6.3.3 СП 59.13330.2020</p> <p>-Горизонтальные части поручня устанавливаются на высоте 750 мм при высоте унитаза 450мм (верхняя часть поручня должна быть на 300 мм выше сиденья унитаза) п.6.3.3 СП 59.13330.2020</p> <p>п.5.4 ГОСТ Р 51261-2022 Устройства опорные стационарные для маломобильных групп населения</p> <p>-В кабине сбоку от унитаза следует предусматривать пространство рядом с унитазом шириной не менее 0,8 п.6.3.3 СП 59.13330.2020</p> <p>-Установить крючок для костылей п.6.3.3 СП 59.13330.2020 -Установить кнопку тревожной сигнализации со шнурком согласно п.6.3.6 СП 59.13330.2020</p> <p>-В дверях кабин следует предусматривать запирающее устройство с открыванием снаружи в случаях для оказания помощи и знаком индикации «занято/свободно». п.6.3.9 СП 59.13330.2020</p> <p>-Размеры универсальной кабинки: 2,20 х 2,25-п.6.3.7 СП 59.13330.2020</p>

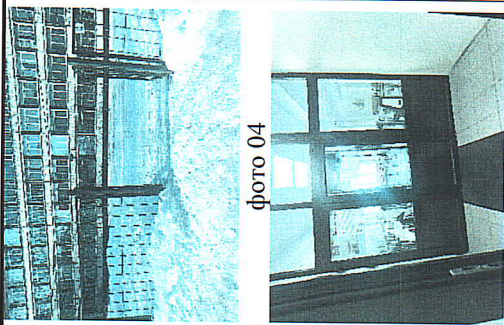
6.2 Тактильные средства						
6.2.1	Пути движения в здании

Отсутствуют символы доступности для инвалидов по категориям Отсутствуют тактильно-контрастные указатели, выполняющие функцию передупреждающую функцию передкалиткой. Отсутствует тактильная рельефно-графическая информационная мнемосхема, отображающая информацию о помещениях в здании На путях движения МГН в здании, отсутствуют указатели направления, выполненные в тактильном исполнении продублированные шрифтом Брайля.	К,О,С,Г,У К,О,С,Г,У	-Установить мнемосхему для идентификации доступа в помещения с использованием рельефно-линейного шрифта, а также рельефно-точечного шрифта Брайля п.6.5.9 СП 59.13330.2020 -Оборудовать пути движения знаками , обеспечивающих непрерывность информации п.6.5.1,6.5.2 СП 59.13330.2020	Текущий ремонт
